柏崎刈羽原子力発電所
荒浜側洞道内ケーブル火災の原因と対策について

【概要版】

2019年1月

東京電力ホールディングス株式会社
柏崎刈羽原子力発電所

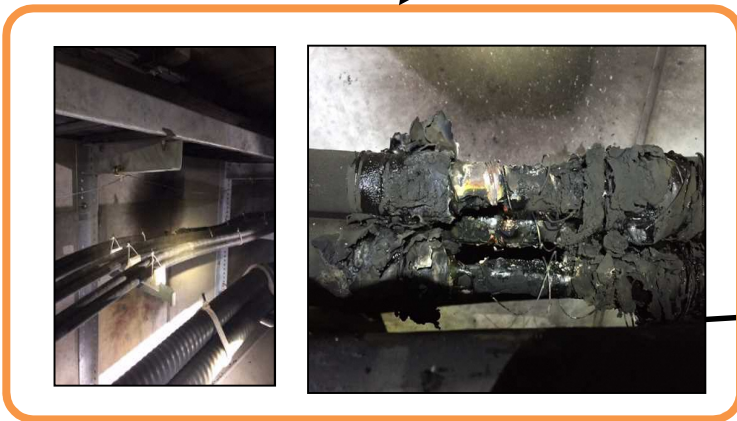
<洞道内ケーブル損傷箇所>

- ✓ 当該ケーブルは3相1組で構成され、ケーブル同士を直線接続している。
- ✓ 火災はケーブル接続部で発生した。

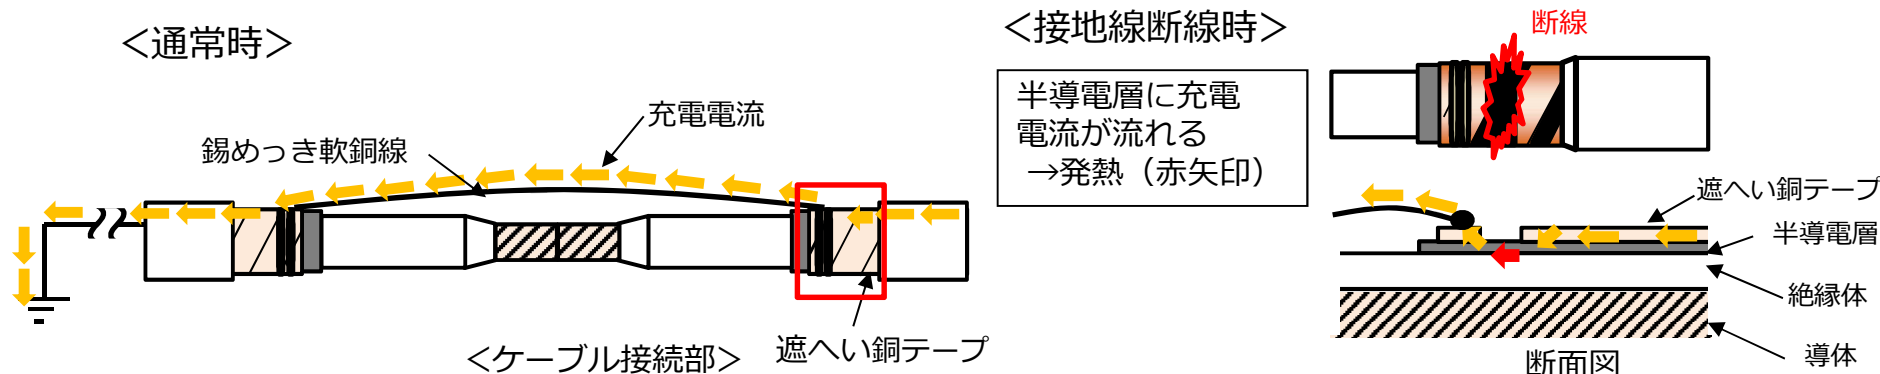
✓ 損傷のあった接続部の分解調査の結果、接続部の端部「接地線取り付け部」付近が著しく溶損しており、接地線に不具合があったと推定。

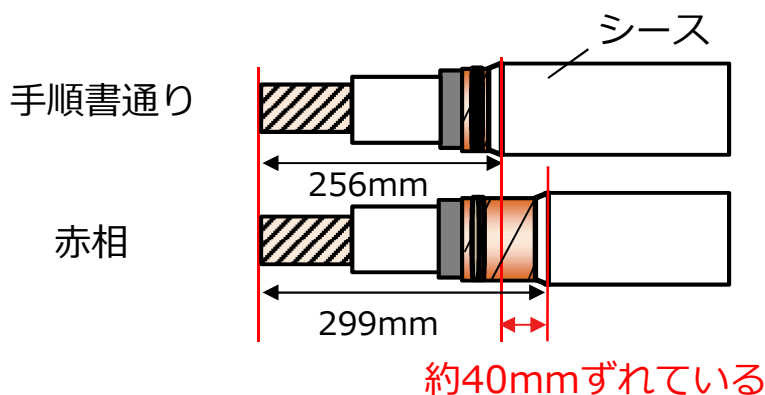
赤相の接続部について寸法測定を行った結果、シース端部が手順書通りの位置よりもケーブル側にずれていることを確認したことから、シュリンクバック (※) していると推定

- ケーブルの外側には絶縁体や遮へい銅テープを保護するためのシース (外装) がある。
- ケーブル製造時に、シースを高温軟化させ、押し出し急冷させ被覆させた際、残留応力によってひずみが残る場合がある。
- ケーブルへの負荷電流により発生するジュール熱や、昼夜・季節変化による温度差 (ヒートサイクル) によってシースの残留応力が徐々に解放され、シースが収縮することをシュリンクバックという。

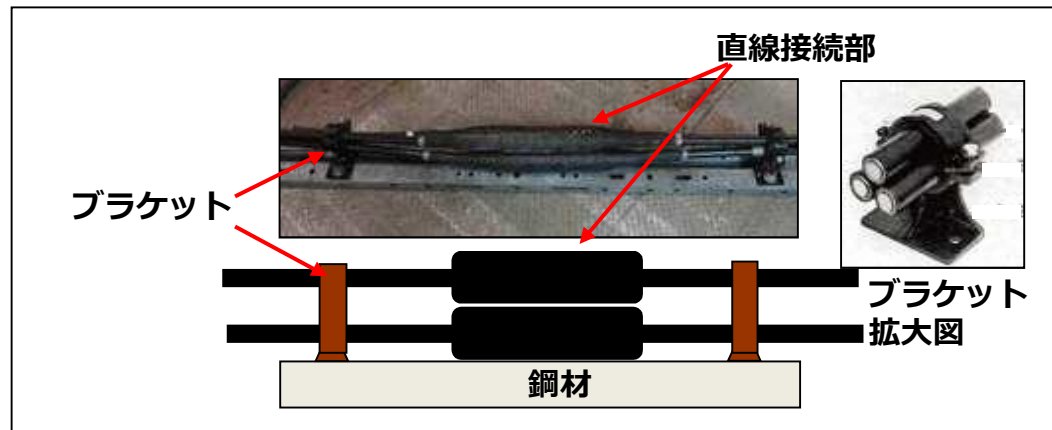
<ブラケット設置>

- ✓ 屋外にあるケーブル洞道やトラフ内については、気温差による温度影響が小さいことから、シュリンクバック対策を実施してこなかった。
- ✓ 当該および類似の接続部の計99箇所について以下対策を実施する。

直線接続部両端の近傍をブラケットにより固定し、シュリンクバックを抑制する。

- 今回火災を起こした当該直線接続部は、ケーブルを引き直し直線接続部はブラケットで固定し復旧する。
- その他の類似箇所については、継続して外観確認を実施し、異常のないことを確認しつつ、充電中の接続部を2019年内目途に、その他については、2020年度内目途でブラケットを設置する。
- なお、直線接続部の状況を踏まえて、ケーブルを引き直し直線接続部の削減も合わせて実施する。

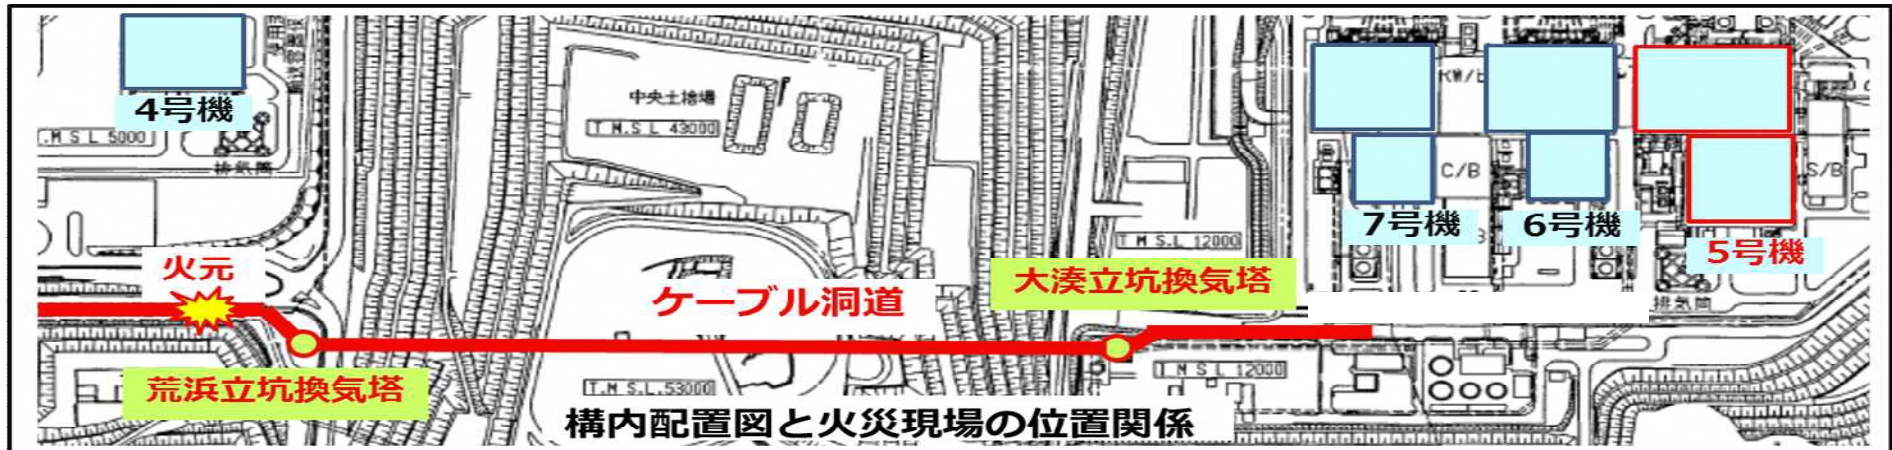
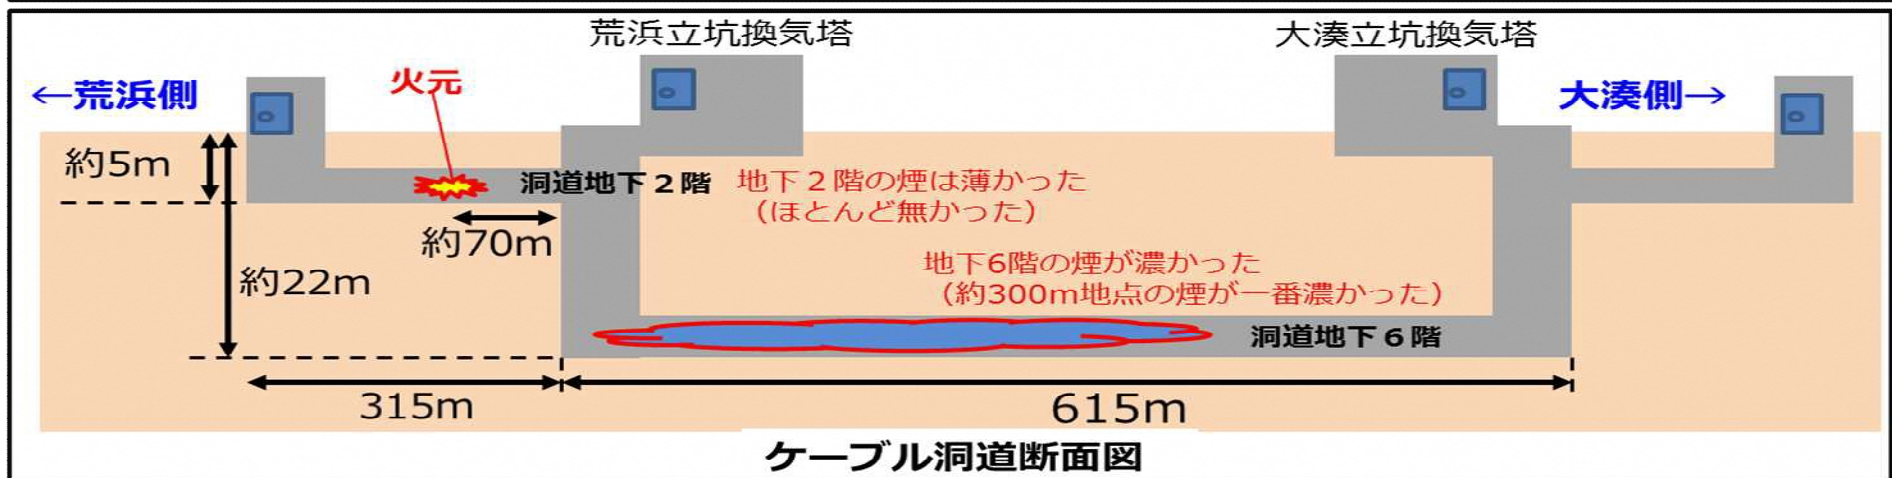
3-2. 火災発生時の現場状況（ケーブル洞道断面図）

- ・問題点：警報発生箇所は地下2階だったが、煙が濃い地下6階を優先して実施した。
⇒警報発生場所等の**情報共有が不十分**であった。

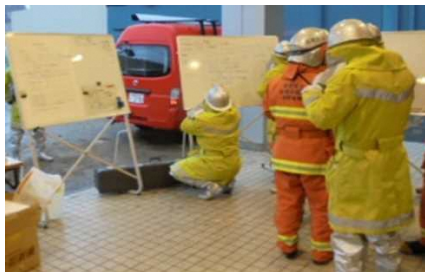
ホワイトボードでの情報整理の状況

- ホワイトボードに情報・指示を記録し、現場本部内で情報を共有した。

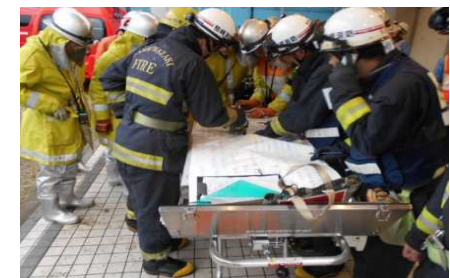
現場図面を用いた説明の実施

- 柏崎市消防へ、現場図面を用いて説明を実施した。
