柏崎刈羽原子力発電所
荒浜側洞道内ケーブル火災の原因と対策について

【概要版】

2019年1月

東京電力ホールディングス株式会社
柏崎刈羽原子力発電所

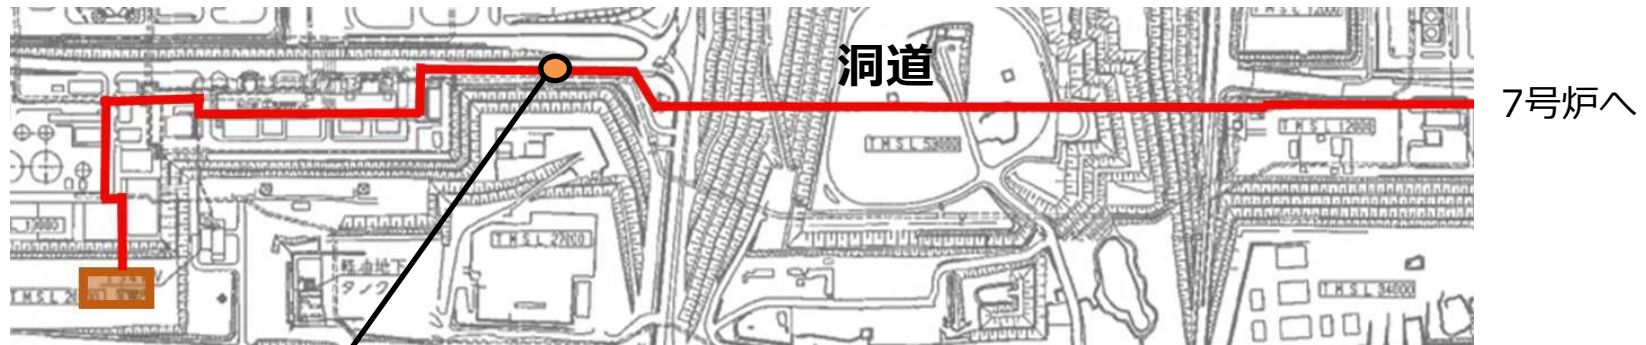
<当該ケーブル配置図>

- ✓ 当該ケーブルは3相1組で構成され、ケーブル同士を直線接続している。
- ✓ 火災はケーブル接続部で発生した。

荒浜側緊急用M/C

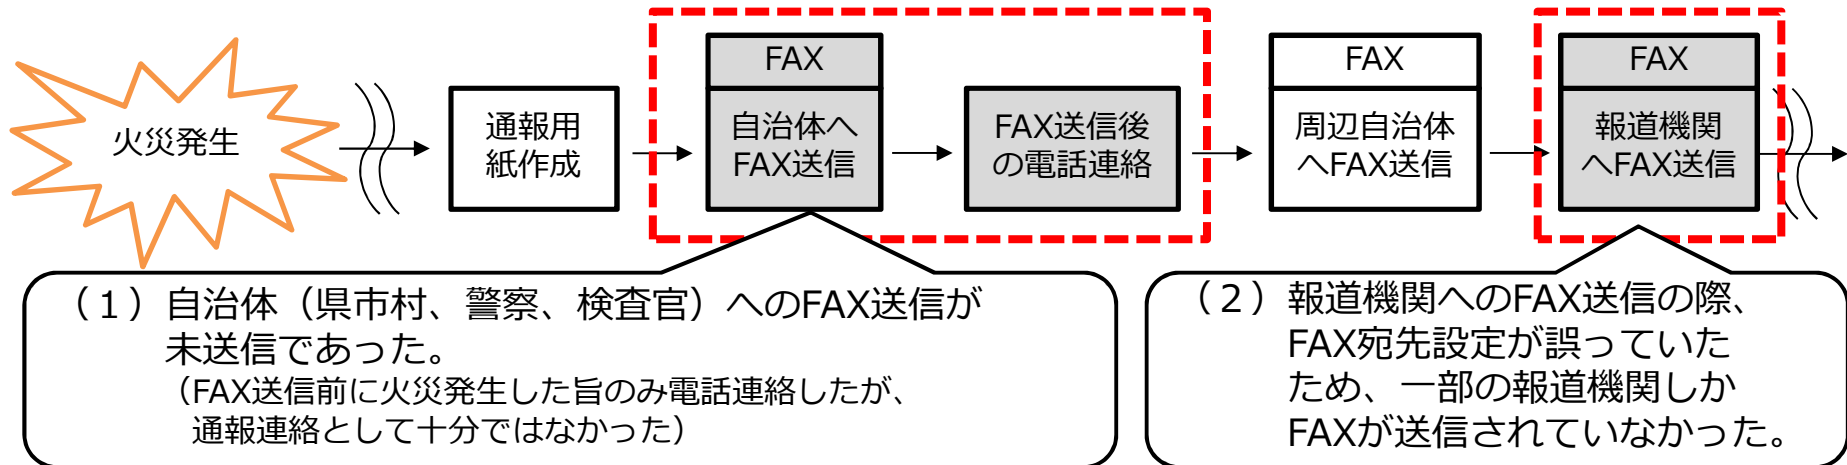
<初動対応フローのイメージ>

原因

(1) 「自治体への情報連絡遅れ」について

- ・ 火災発生時の初動対応フローの手順を「第一報FAX」と「電話」に分割した。
- ・ 「FAX送信チェックシート」を作成し、FAX送信毎にチェックを実施するよう手順を修正した。

(2) 「報道機関への情報連絡遅れ」について

- ・ 全てのFAX宛先設定を再確認し、FAX送信テストを実施した。
- ・ 今後宛先データ設定変更等を実施した場合は、FAX送信テストを実施し、確実に送信できることを確認する。

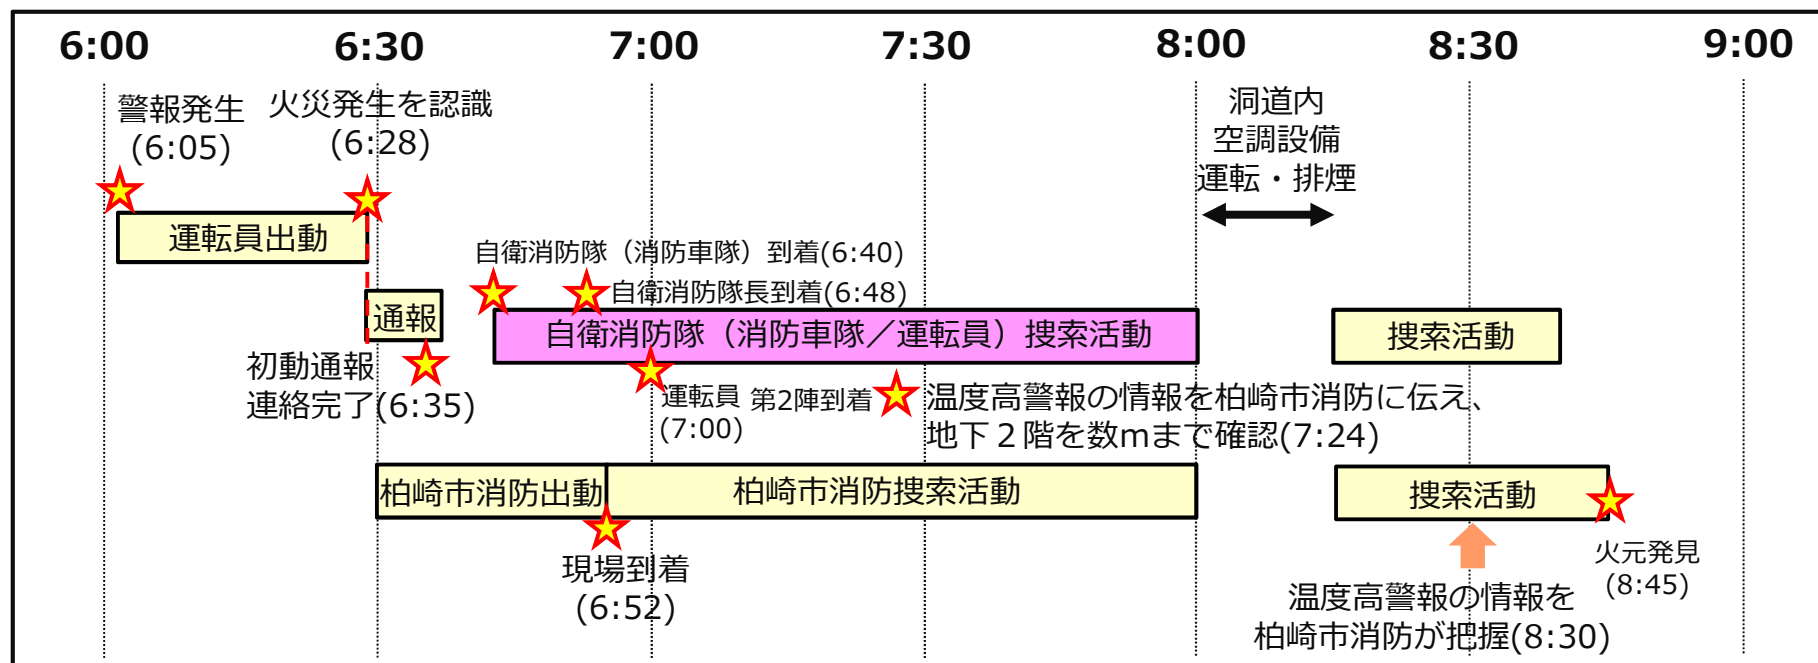
- 2018年11月1日6時05分、5～7号機のケーブル洞道温度監視装置の温度高警報が発生。
- 運転員が、ケーブル洞道に繋がる荒浜側立坑にて発煙を確認し、柏崎市消防に119番通報。
- 自衛消防隊（消防車隊）、運転員、柏崎市消防が洞道内を捜索するとともに、自衛消防隊長が現場本部を設置。
- 現場本部内における**情報共有が不十分**であったこと及び（警報発生場所である洞道内地下2階よりも）地下6階の方が煙が濃い状態が確認されたことから、地下6階を優先して捜索したが、火元の特定に時間を要した。
- その後8時30分頃、柏崎市消防による運転員への聞き取りより、「地下2階の洞道内で温度高警報が発報」という事実を確認。柏崎市消防と自衛消防隊が地下2階を捜索し、8時45分に火災発生箇所を発見、鎮火が確認された。

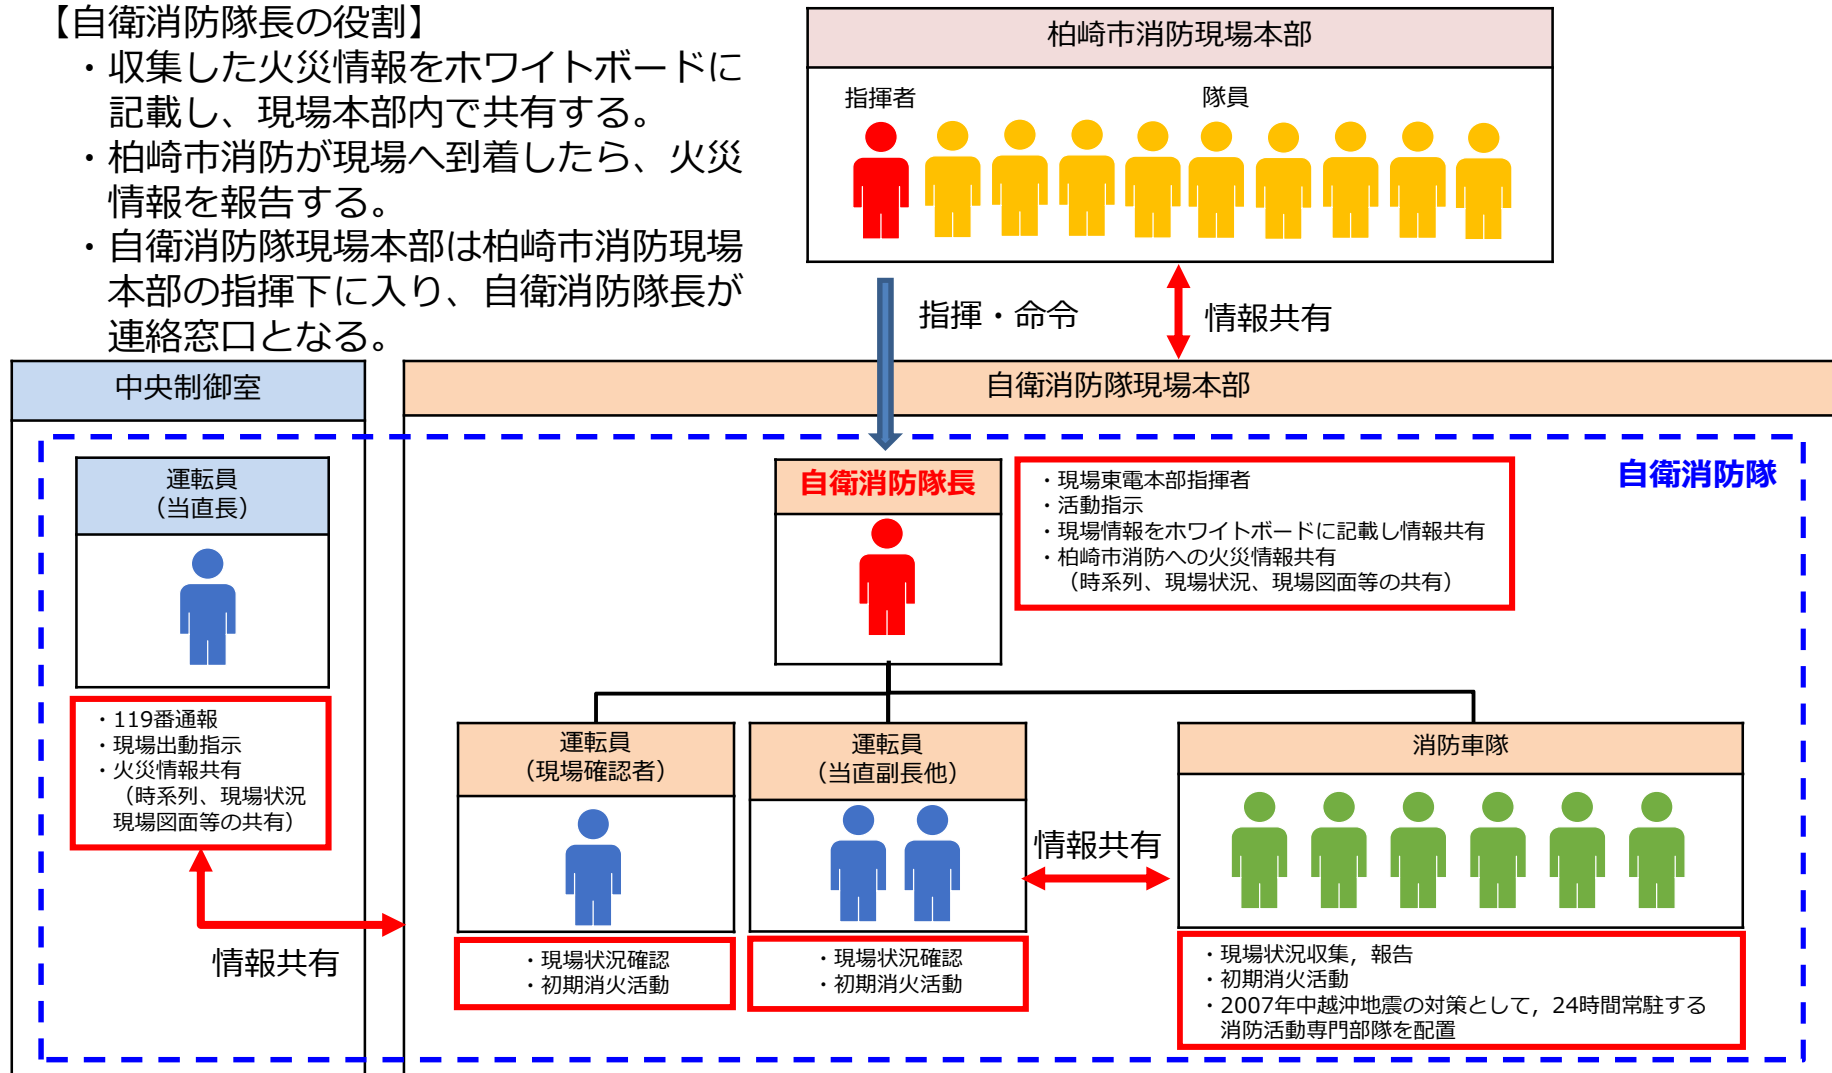
- 問題点：自衛消防隊内の**情報共有が不十分**⇒現場状況を正しく把握できなかった。

【自衛消防隊長の役割】

- ・収集した火災情報をホワイトボードに記載し、現場本部内で共有する。
- ・柏崎市消防が現場へ到着したら、火災情報を報告する。
- ・自衛消防隊現場本部は柏崎市消防現場本部の指揮下に入り、自衛消防隊長が連絡窓口となる。
